**ESTUDIO BÁSICO “DIAGNÓSTICO DE LA
SUBCUENCA APORTANTE AL EMBALSE
CARITAYA”**

INFORME FINAL

VOLUMEN I

SANTIAGO, NOVIEMBRE DE 2014

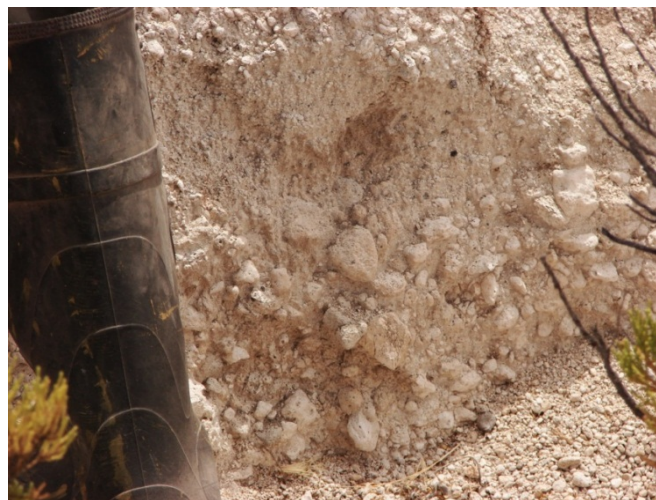
Figura 6-8: Afloramiento Qpv

Los depósitos piroclásticos corresponden principalmente a toba de ceniza mal consolidadas que aflora en al centro del área de estudio, sobreyaciendo depósitos Msv. La unidad fue descrita en el punto P19 en un afloramiento de 1 m de espesor. En ese punto se observan depósitos de toba de ceniza laminados a masivos (Figura 6-8), con una capa de toba rica en pómez entre 5 cm a 1 cm en su base. Poseen una masa fundamental de ceniza con un 80% de pómez con biotita (5%) y plagioclasas (2%). Estos depósitos engranan lateralmente con los depósitos hidrotermales recientes de las lagunas de Amuyo. Por ello, se piensa que éstos depósitos de caída son Holocenos a Pleistocenos Superior.

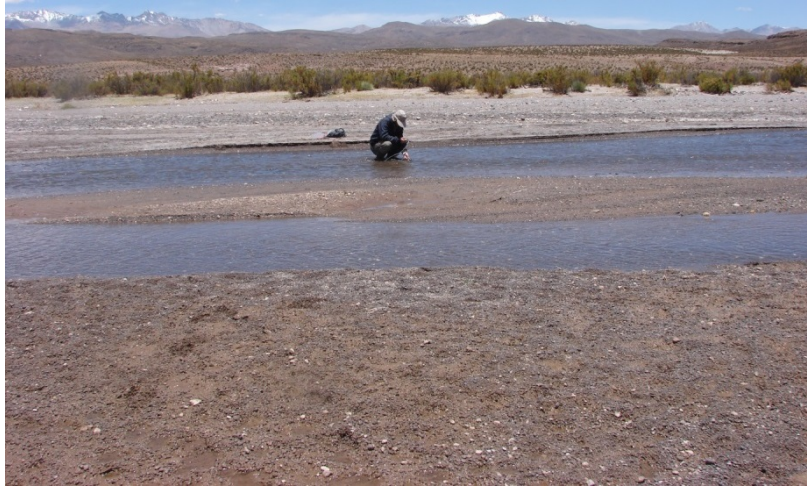
Figura 6-9: Fotografía depósitos fluviales

Corresponde a los depósitos del cauce actual del río Caritaya (Hf (b)). Cercano a las lagunas de Amuyo (Figura 6-10), estos depósitos están compuestos por un 80 % de grava y arena gruesa y 20 % de bolones subredondeados de mala esfericidad y de composición andesítica (Punto P12 en Figura 6-6). Por otro lado, cerca de 6 km aguas abajo de las lagunas de Amuyo (Punto P4 en Figura 6-6 y fotografía en Figura 6-9), los depósitos fluviales corresponden a depósitos clasto a matriz soportado. Presentan una matriz de arena fina a arcilla con clastos de entre 1 a 10 cm. El 80% de los clastos es de tamaño grava de 1 a 2 cm, con esfericidad media, bien redondeados y polimícticos.

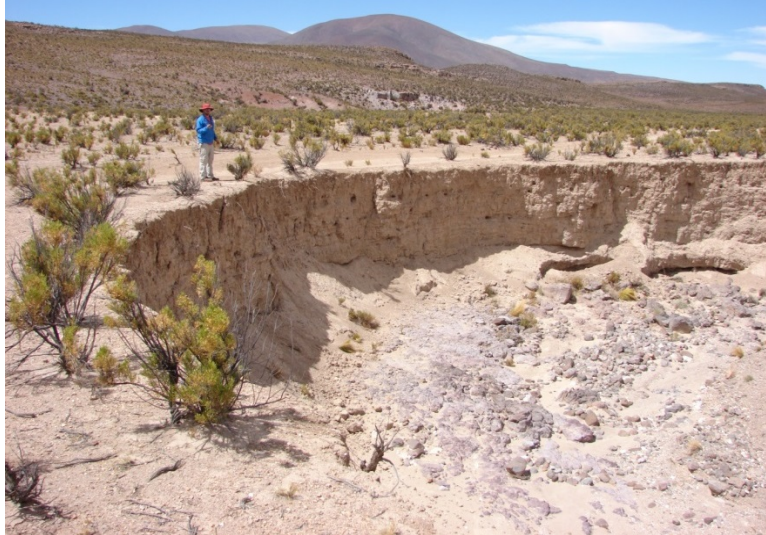
Figura 6-11: Fotografía depósitos fluviales en P8

En la Figura 6-11, se observa una fotografía de los depósitos fluviales. Cabe notar que en el lecho del río aflora roca de la unidad Msv. No es claro la edad para estos depósitos y se estima que pueden ir desde el Pleistoceno Tardío hasta el Holoceno, no obstante para establecer correctamente su edad sería necesario realizar dataciones radiogénicas.

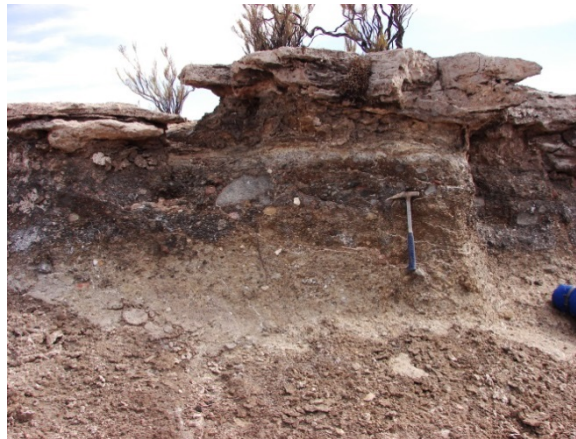
Figura 6-12: Fotografía depósitos en P27

Por otro lado, en el punto P27 (ver ubicación en Figura 6-6), se observó un afloramiento de depósitos fluviales ubicado a aproximadamente 4 metros sobre el nivel del río (ver fotografía en Figura 6-11). Estos depósitos se encuentran sobre la costra hidrotermal y corresponden a un conglomerado clastosoportado con 10% de bolones andesíticos, con una matriz de tamaño grava (80%) y arena gruesa (10%). Además, posee vetillas irregulares con márgenes definidos de aproximadamente 1-8 mm de sílice.

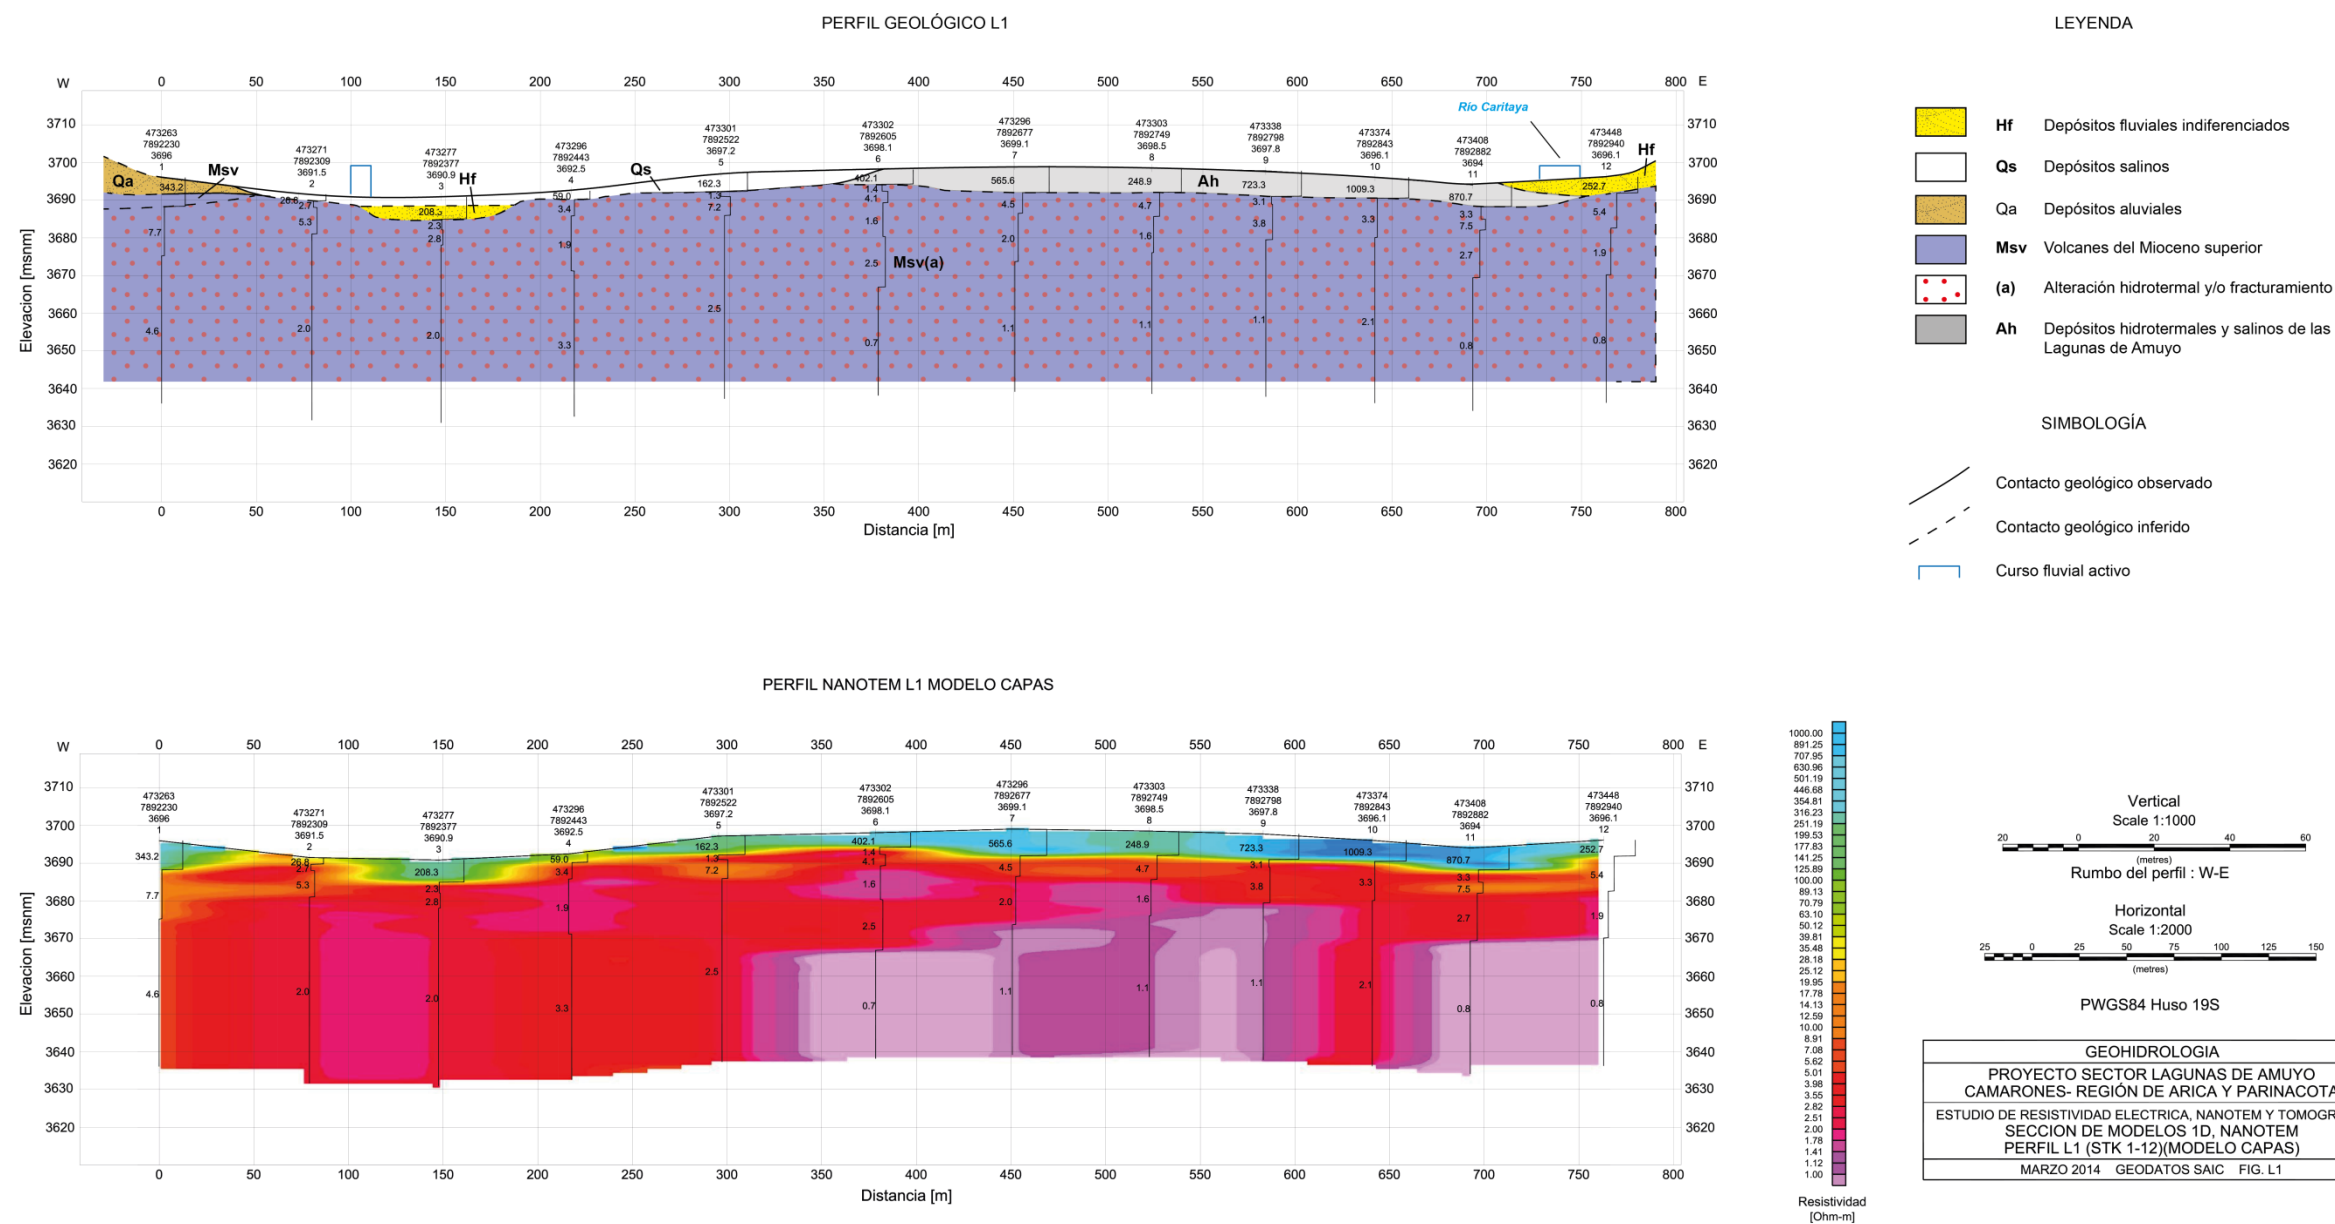
Figura 6-15: Interpretación geológica de sección NanoTEM L1

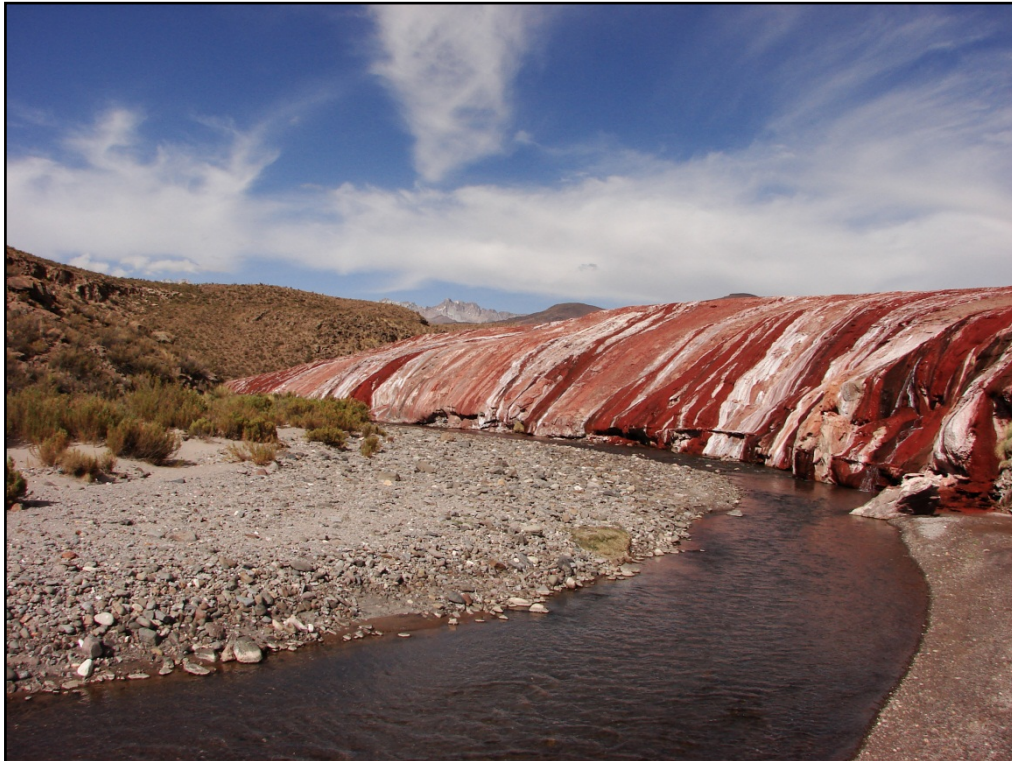
Figura 9-4: Domo de precipitados en Lagunas de Amuyo

Las lagunas de Amuyo corresponden a una expresión de aguas hidrotermales en superficie, existente a 3711 msnm. Las aguas producen la precipitación de minerales (Carbonatos, Sulfatos y Sílice) que se depositan en forma de costras superpuestas sobre las rocas volcánicas del mioceno superior y sobre los depósitos fluviales del Río Caritaya (Figura 9-4). La continua superposición de las costras forman una estructura en forma de domo, que posee un diámetro aproximado de 380 metros y se eleva por sobre el lecho del río cerca de 15 m. Estas lagunas son una rareza geológica y presenta un gran potencial como atractivo geo turístico.

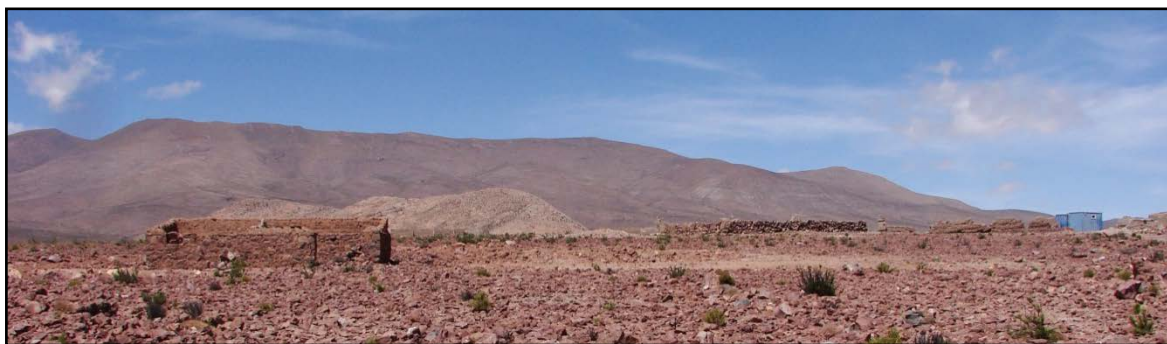
Figura 9-13: Ruinas embalse Caritaya

Inmediatamente al sur del muro del Embalse Caritaya se observa un conjunto de ruinas de viviendas edificadas en rocas (Figura 9-13), las cuales muy probablemente fueron utilizadas durante la construcción del embalse en los a principios del siglo pasado (1930). Se compone de por lo menos 10 recintos de características variables, los que apuntan a una relativa estabilidad del asentamiento. Este campamento, que ocupa un área de 1,7 ha, presenta un potencial investigativo histórico.

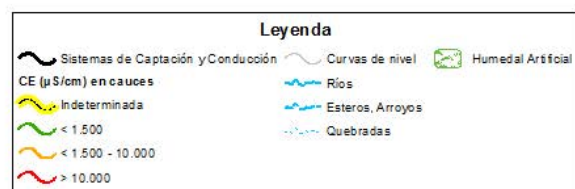
Figura 11-1: Esquema conceptual de sistema de mitigación

El sistema de captura y conducción, considera la implementación de 3 sistemas complementarios, los cuales se presentan en la Figura 11-1. Estos tramos constan de una obra de toma, conducción y descarga de las aguas al cauce natural.

Captación río Caritaya (aguas abajo lagunas de Amuyo) y quebrada sur
 $50 < Q < 200$ l/s
 $9.000 < CE < 18.000 \mu\text{S/cm}$
 $5 < As < 20$ mg/l
 $75 < B < 160$ mg/l
Entrega suroeste de embalse Caritaya:
 3 alternativas de solución

Los tres sistemas de captación y conducción complementarios propuestos, desvían el agua de mediana y mala calidad hasta el sector indicado en la Figura 11-1, donde posteriormente se realizará la mejora del recurso utilizando la alternativa más conveniente.

De acuerdo a lo anterior, es que se propone la especie *Phragmites australis* para ser utilizada en el humedal artificial propuesto. Estas plantas soportan una carga hidráulica de $0,073 \text{ m}^3/\text{m}^2\text{día}$ (Lizama et al., 2012). El caudal disponible para riego del humedal artificial, proveniente del sistema 3, variaría entre 50 l/s y 200 l/s. Por lo tanto, el área de riego necesaria para entregar una carga hidráulica de $0,073 \text{ m}^3/\text{m}^2\text{día}$ con un caudal entre 50 l/s y 200 l/s ($4.320 \text{ m}^3/\text{día}$ y $17.280 \text{ m}^3/\text{día}$), variaría entre aproximadamente 6 ha y 24 ha. El área propuesta para su localización se señala en la Figura 11-1, cuya superficie total es de aproximadamente 30 ha.
