ESTUDIO DE IMPACTO AMBIENTAL

MANGANESO LOS PUMAS

CAPÍTULO 2

LÍNEA BASE

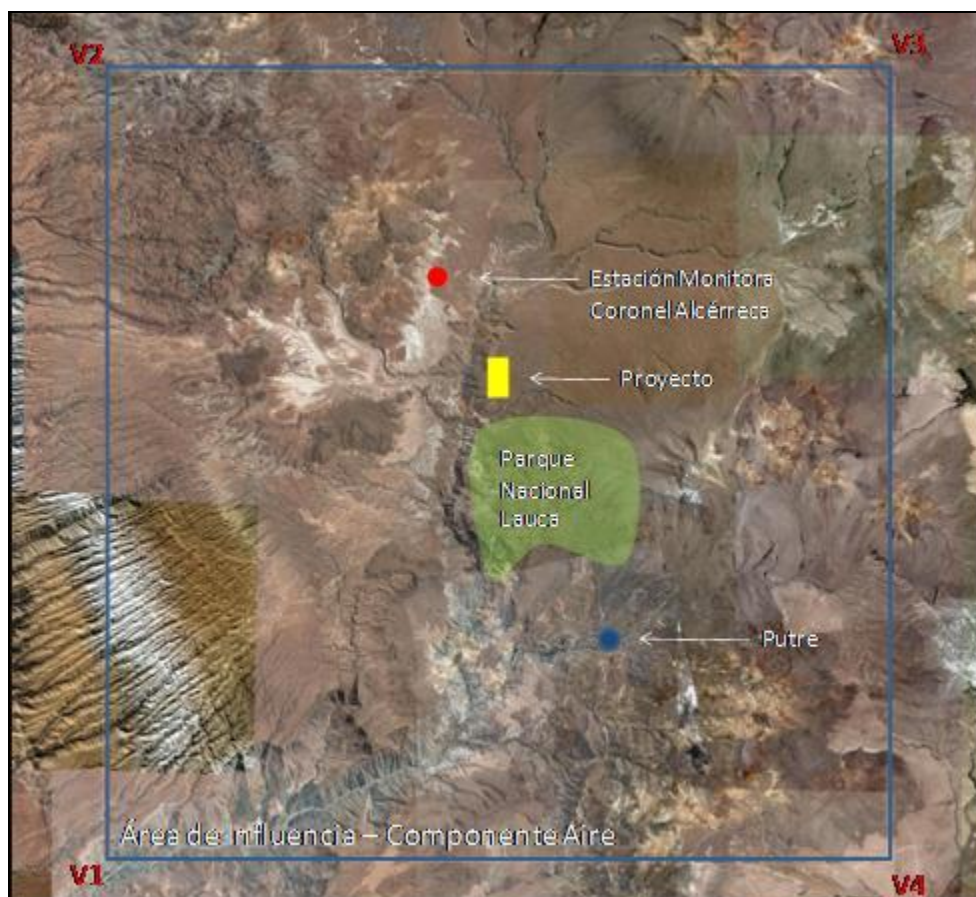
Figura 2-13 Área de Influencia y Estación Monitora.

La siguiente figura presenta la ubicación del área de influencia del Proyecto y la estación de calidad del aire considerada en el presente estudio.

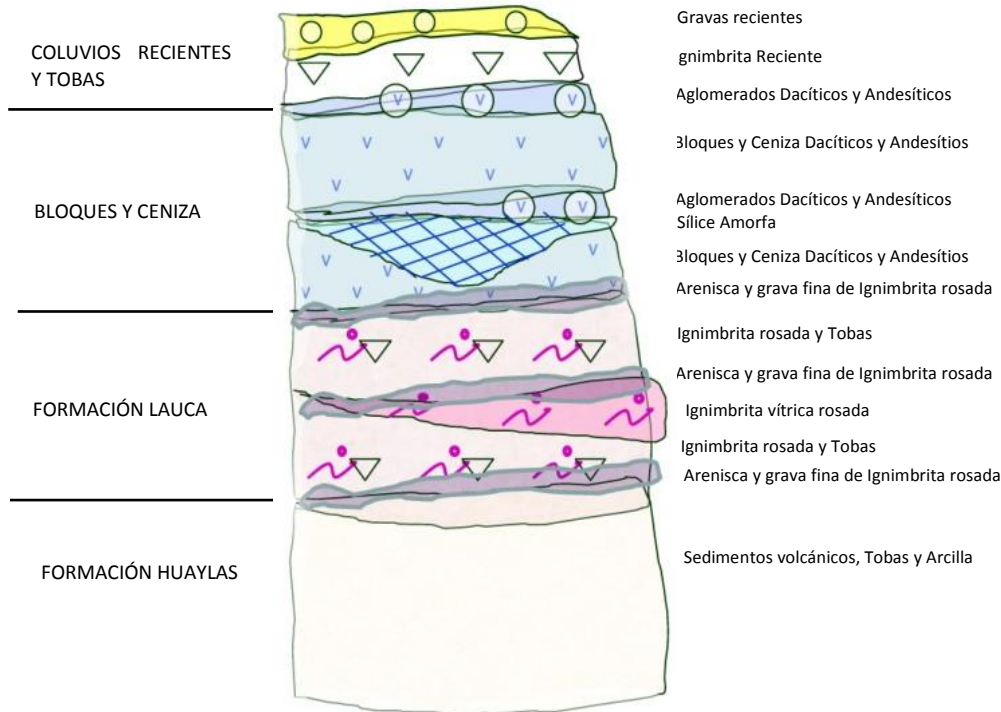
Figura 2-20. Columna estratigráfica propuesta para el área del proyecto

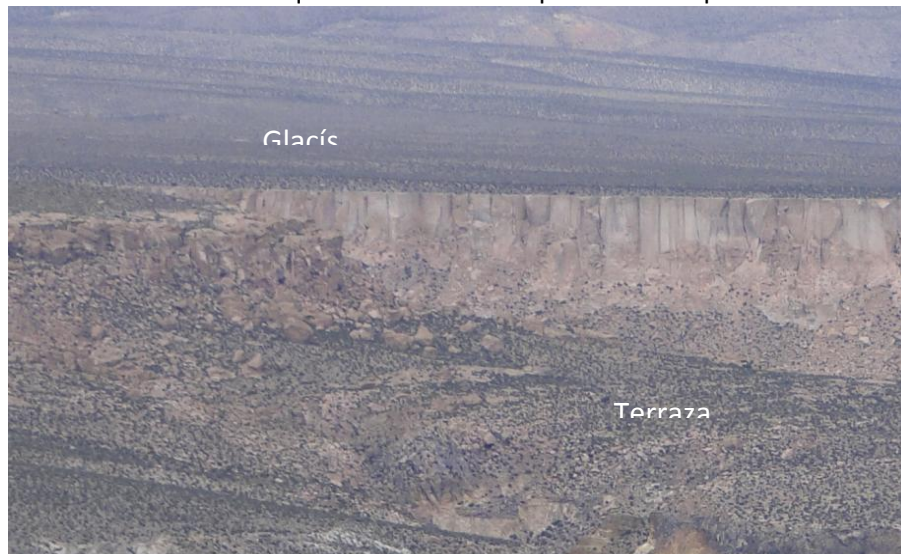
Figura 2-25. Vista de la terraza volcánica y del escarpe que la separa de la superficie del glacis. Se observa en la foto bloques caídos del escarpe sobre la superficie de terraza.

Se observa que la antigua superficie de terraza sigue aumentando su superficie expuesta dado que la cicatriz de deslizamiento dejada por el movimiento en masa ha experimentado caída de bloques en su frente. Estos bloques se pueden ver claramente sobre la terraza (Figura anterior).

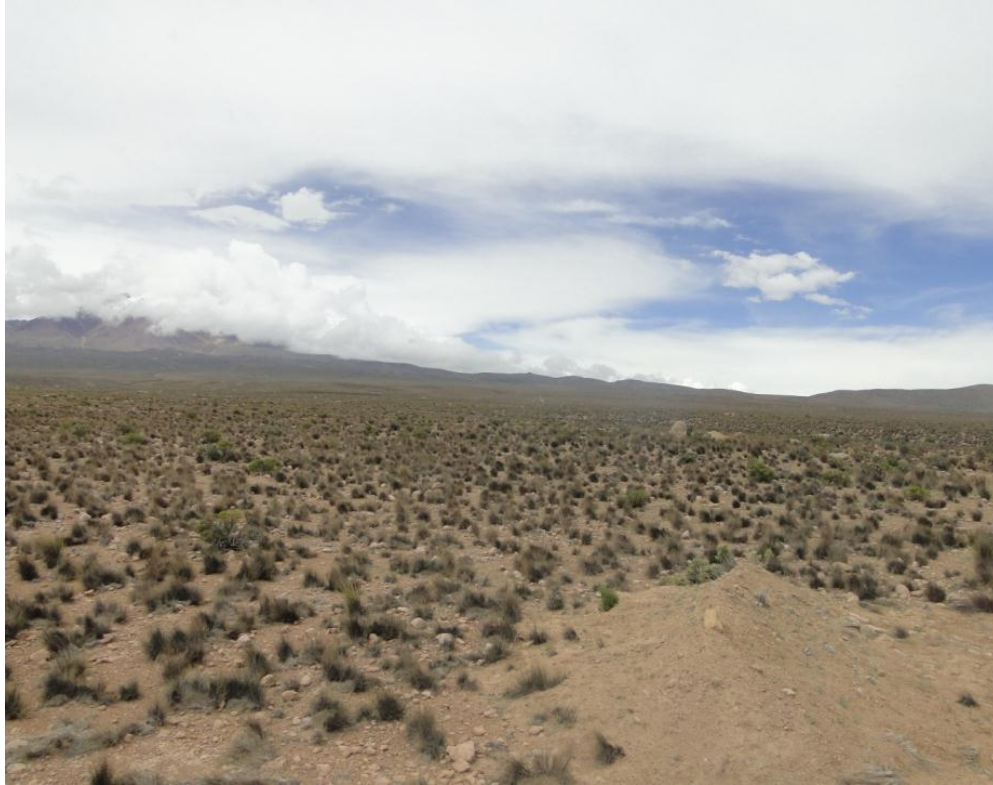
Figura 2-26. Vista del glacís coluvial desde su parte distal hacia su nacimiento en el macizo Nevados de Putre

El más grande glacis del sector se desarrolla desde la ladera de solana del macizo Nevados de Putre (Figura siguiente), extendiéndose hacia el norte de forma centrífuga hasta las proximidades de los escarpes de la Quebrada Allane y el Río Lluta. Por el oeste el glacis llega hasta el área de emplazamiento del proyecto, cubriendo buena parte de este. El glacis se encuentra incidido por gran cantidad de talwegs consecuentes.

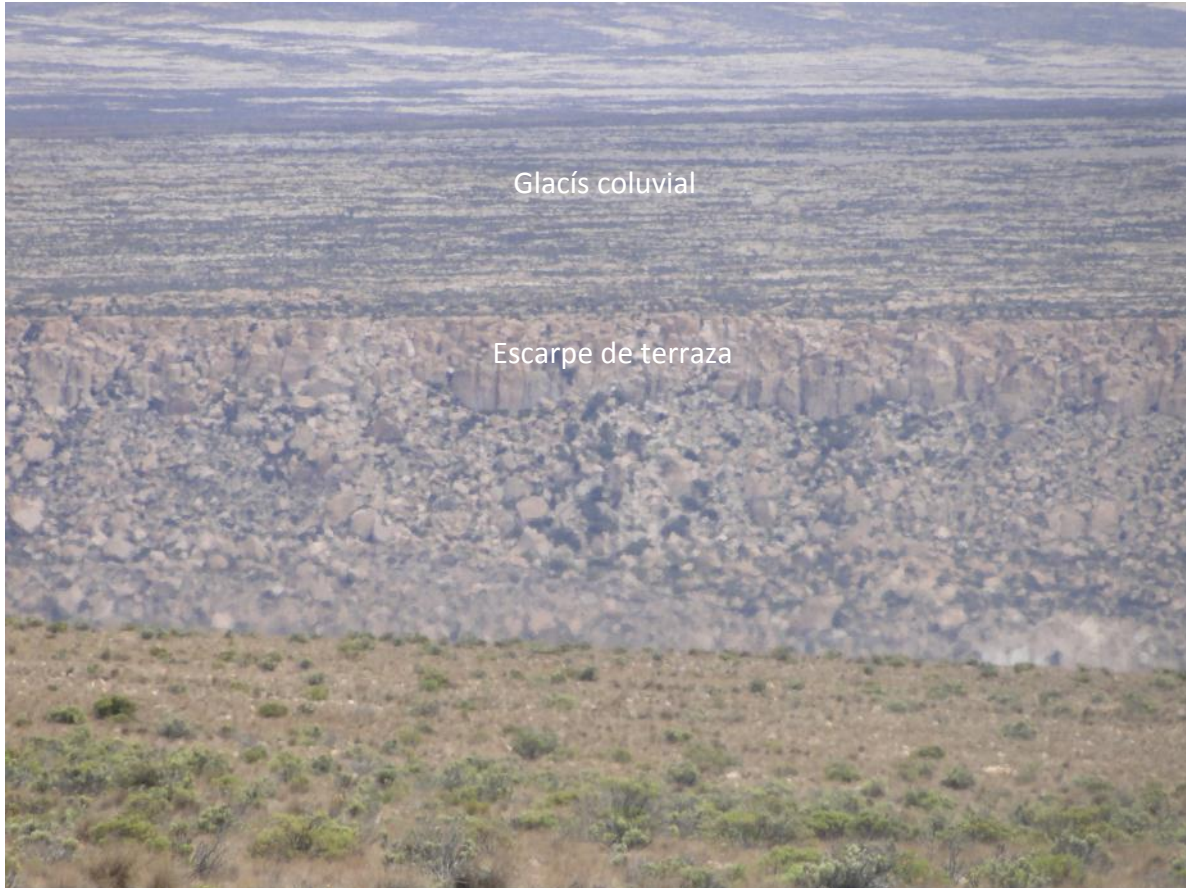
Figura 2-28 Vista al escarpe de terraza del Río Lluta, en la base del escarpe se pueden observar conos de gravedad. Por sobre el escarpe se aprecia el glacís coluvial de Alcérreca.

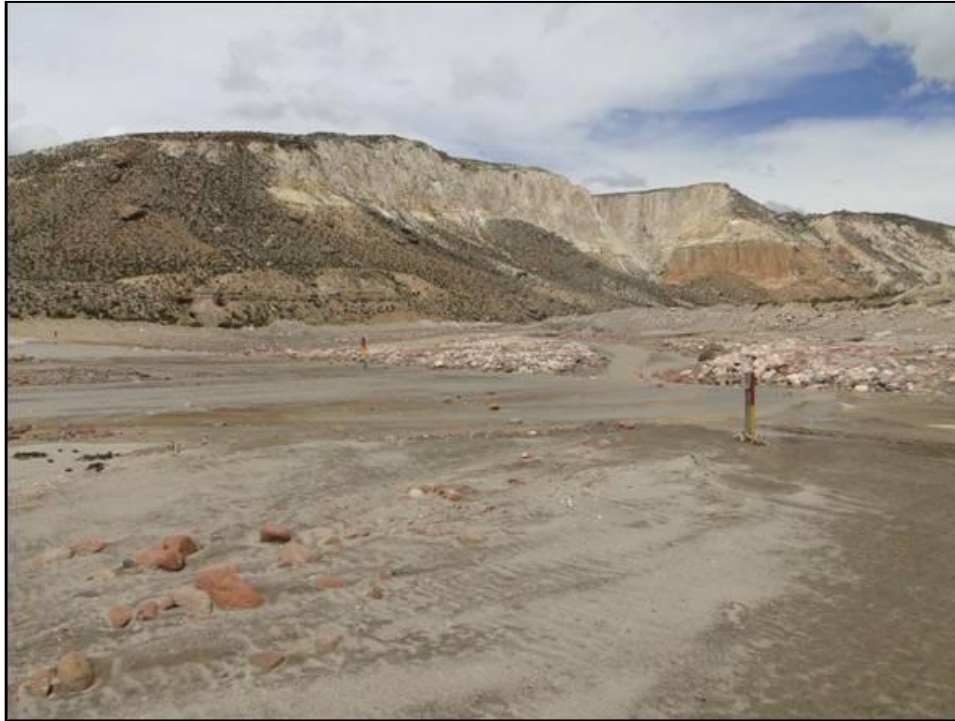
Figura 2-29 Anastomosis en el Río Lluta en su intersección con la ruta A-23.

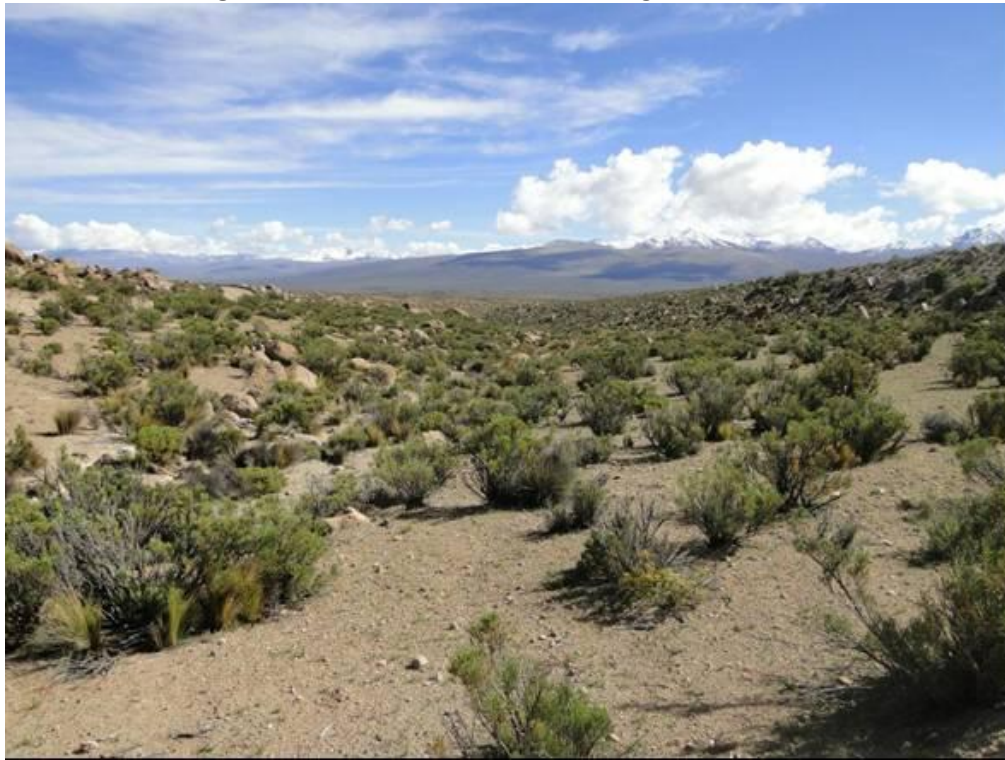
Figura 2-30 Lecho de uno de los talveg consecuentes

Se desarrollan en todos los glacés del lugar, pero presentan un gran densidad de drenes en el principal glacé del área sobre la pampa Cascachane. Estas formas disectan los faldeos de glacé en dirección a los escarpes de terraza. Los talwegs consecuentes del glacé principal presentan un patrón de drenaje centrifugado en abanico, escurriendo sobre el glacé coluvial y siguiendo su patrón de derrame. Se les haya en una variadas dimensiones, sin embargo los más profundos no alcanzan los 10 m (Figura siguiente).

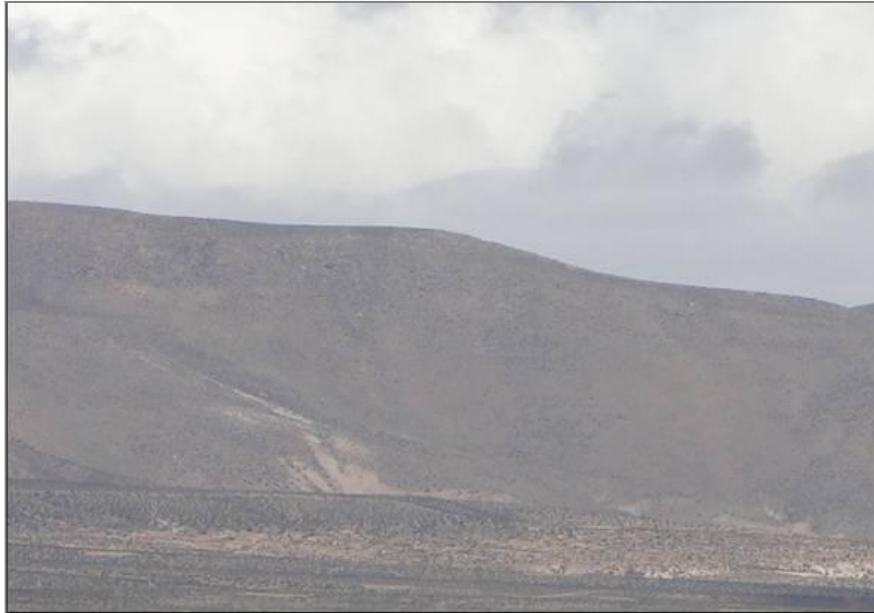
Figura 2-31 Vertiente de flanco de valle pasivo Cerro Guaripujo

Las vertientes caracterizadas por una relativa estabilidad morfodinámica se encontraron principalmente hacia el suroeste. Su relativa estabilidad está relacionada con la antigüedad de la formación geológica sobre las que están labradas estas vertientes, dado que la formación Lupica al ser de edad Oligoceno-Mioceno ha estado sufriendo el modelamiento de sus vertientes por un periodo de tiempo lo suficientemente extenso para ser rebajadas hasta sus condiciones actuales de estabilidad. Estas vertientes se presentan con un aspecto regular y liso, con vegetación abierta y con aparente desarrollo de suelo (Figura siguiente).

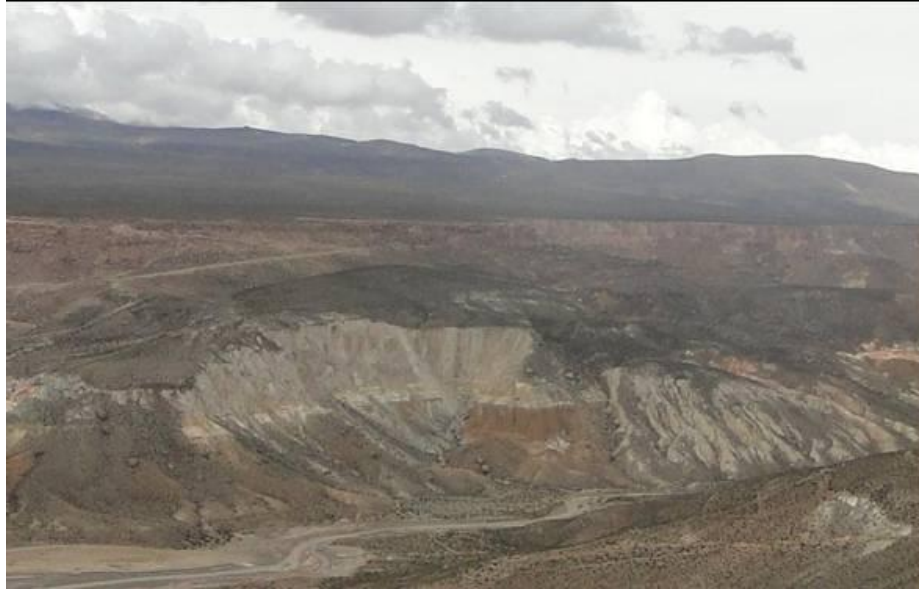
Figura 2-32 Vertiente de flanco de valle activo, ladera oriente del valle del Lluta. Es posible observar en la imagen rocas caídas y flujos de detritos

Menos actividad presenta la vertiente poniente del valle del Lluta lo se debe a que sus materiales son más antiguos (Plioceno). Se observó principalmente evidencia de caída de bloque. Una intensidad de actividad semejante presenta parte de la vertiente norte de la quebrada de Puxuma. Aunque presenta los mismos materiales y una pendiente similar que la vertiente oriente del valle del Lluta, la diferencia radica en que el desnivel entre la superficie de glacis y el lecho de la quebrada es mucho menor.

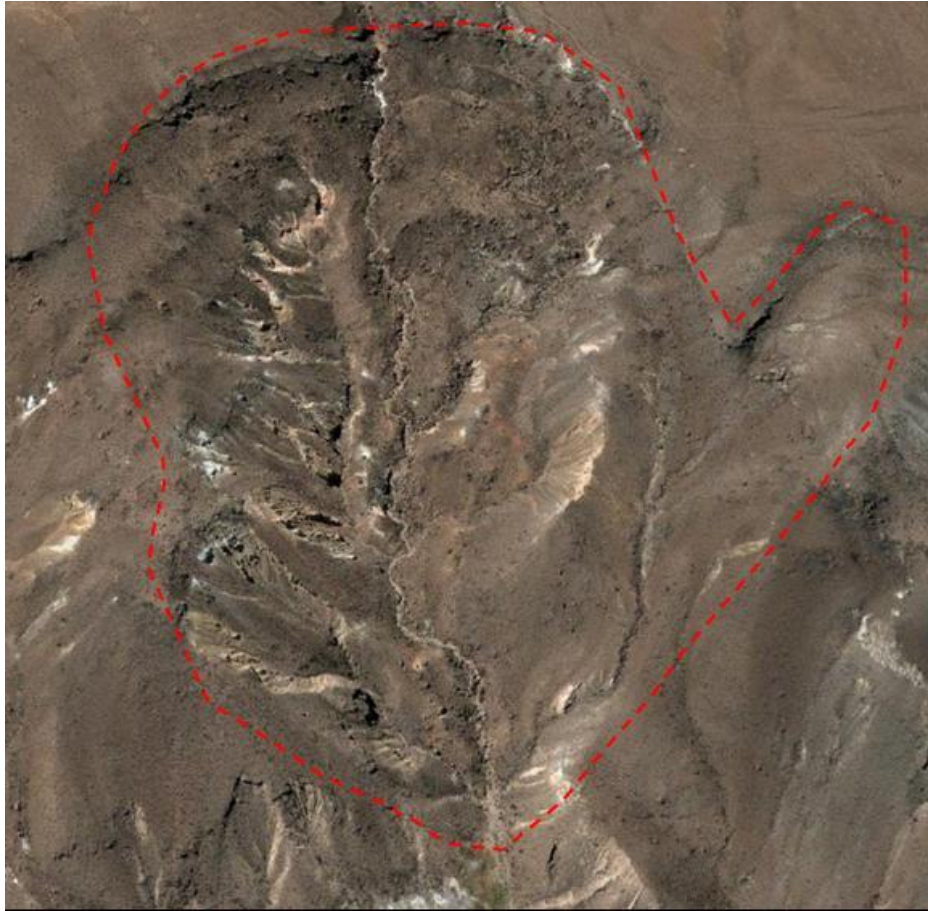
Figura 2-33 Vertiente de excavación

Estas vertientes que se caracterizan por su contorno circular en forma de cuchara con pendientes escarpadas y muy activas (línea segmentada roja, Figura siguiente). En el área de estudio están dentro del área del proyecto en su sector noroeste, siendo el sistema de vertiente más activo. En sus laderas es posible encontrar evidencia de caída de bloques, flujos de detritos y deslizamiento traslacionales y rotacionales. Esta especie de anfiteatro se produjo debido un deslizamiento rotacional de grandes magnitudes que abarcó un área de 488.826 m², labrando una microcuenca de gran actividad morfodinámica, depósitos caóticos, conos y taludes de gravedad, entre otras formas de menor escala.

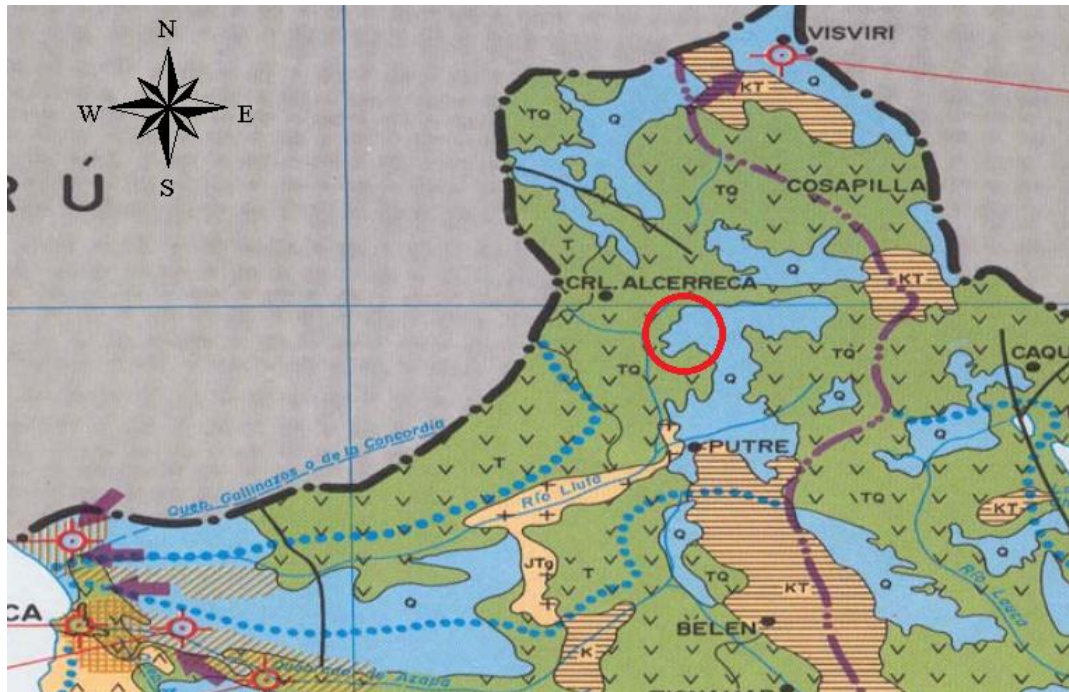
Figura 2-39 Detalle del Mapa Hidrogeológico de Chile.

Según el Mapa Hidrogeológico de Chile (DGA, 1986), el sustrato del área en cuestión posee buenas condiciones de permeabilidad. Por lo cual el escurrimiento se vería detenido hasta que el volumen de precipitaciones lograra saturar el sustrato. La cobertura arbustiva abierta del suelo en el sector también atenuaría el flujo favoreciendo la infiltración del escurrimiento superficial.

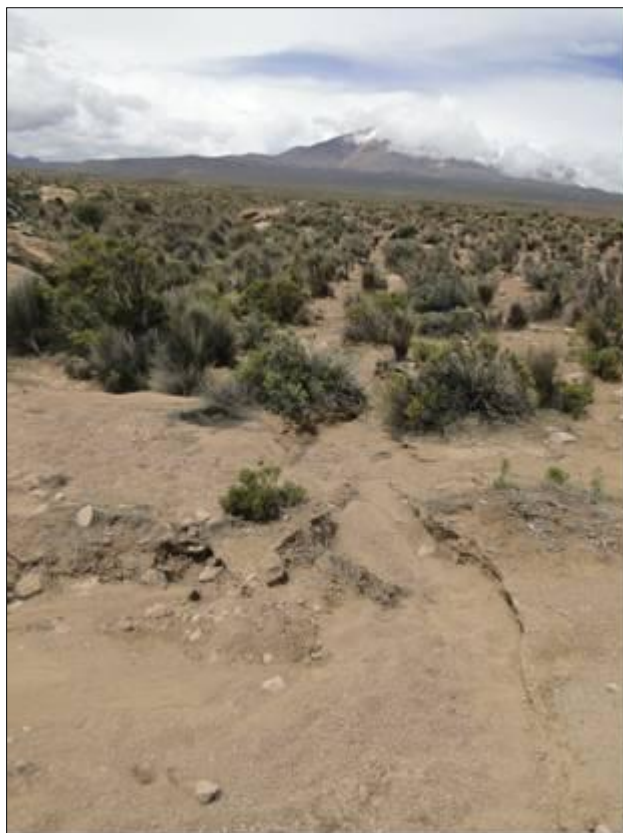
Fotografía 2-1. Panorámica de la superficie del glacis en el área de estudio

En el centro se observa un micro talweg consecuente, testimonio de la baja intensidad del escurrimiento superficial en el glacis

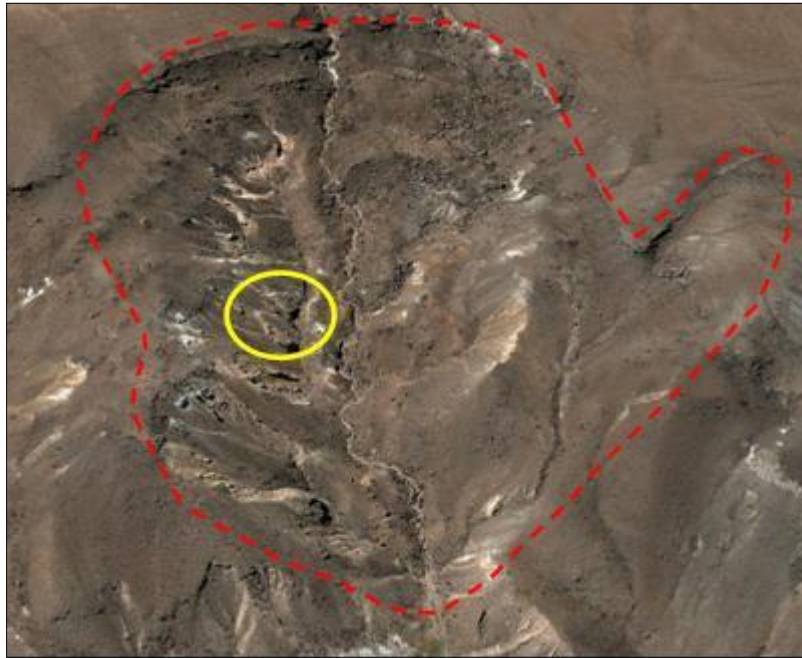
Figura 2-40 Deslizamiento rotacional.

Los deslizamientos rotacionales, que son los de mayor magnitud en el área de estudio, se pueden describir como un movimiento en masa ocasionada por una superficie de ruptura curva en forma de cuchara en una vertiente, generando un movimiento rotacional alrededor de un eje que es paralelo al contorno de la ladera. Dentro del área de estudio en su sección noroeste se encuentra un gran deslizamiento rotacional que abarcó un área de 488.826 m² (línea segmentada roja, Figura siguiente). Aunque es el único deslizamiento de su tipo detectado en el área de estudio, es importante considerar sus grandes dimensiones.

Se puede apreciar en la foto su forma de cuchara y las vertientes de excavación a las que dio origen

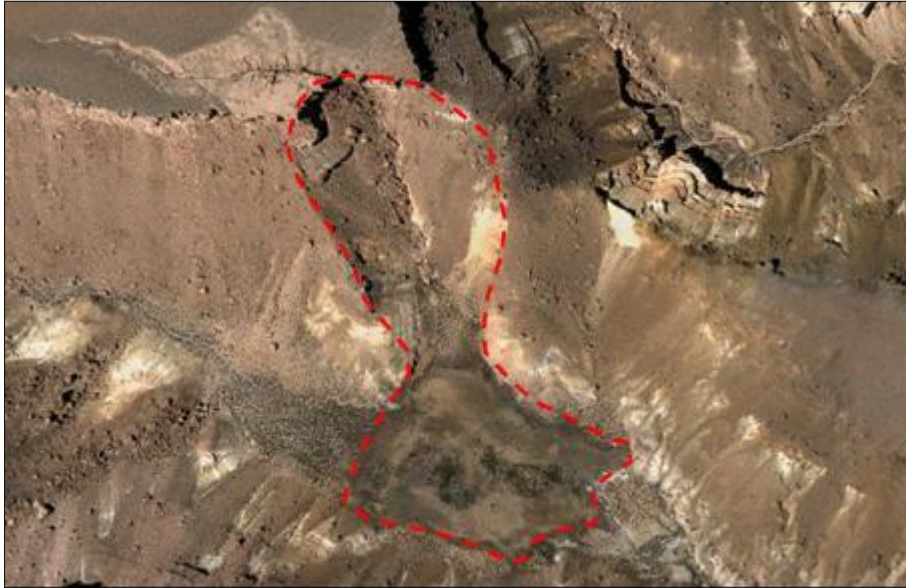
Figura 2-41 Flujo de detritos.

Flujos: Estos movimientos fluidales implican un rompimiento o corte a través del suelo, roca o detritos. La velocidad del flujo es lenta en la base del cuerpo que fluye y aumenta hacia la superficie. Muchos de estos flujos ocurren como un movimiento turbulento, y en el área de estudio pueden ser gatillados por las lluvias estivales, generando fenómenos como los flujos de detritos (Figura siguiente). Estos últimos se expresan como un movimiento en masas rápido, en el que tierra suelta y roca se combinan con agua para formar una mezcla que fluye pendiente abajo. Se encontraron flujos de forma esporádica en los flancos de valle activos del Lluta, ubicándose el mayor de estos flujos (línea segmentada roja, Figura siguiente) a 230 m del límite norte del área del proyecto.

Es el más grande observado en el área abarcando una superficie de 161.500 m².

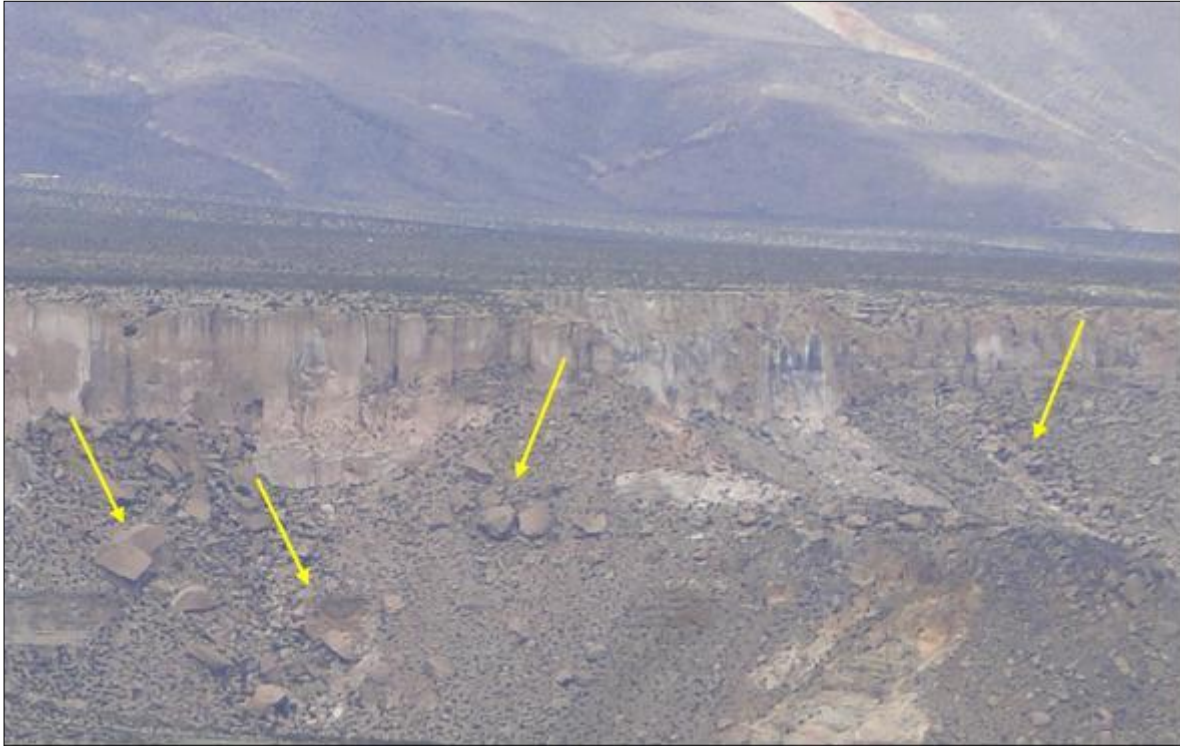
Figura 2-42 Caída de rocas a lo largo del escarpe de terraza del flanco de valle activo del Lluta.

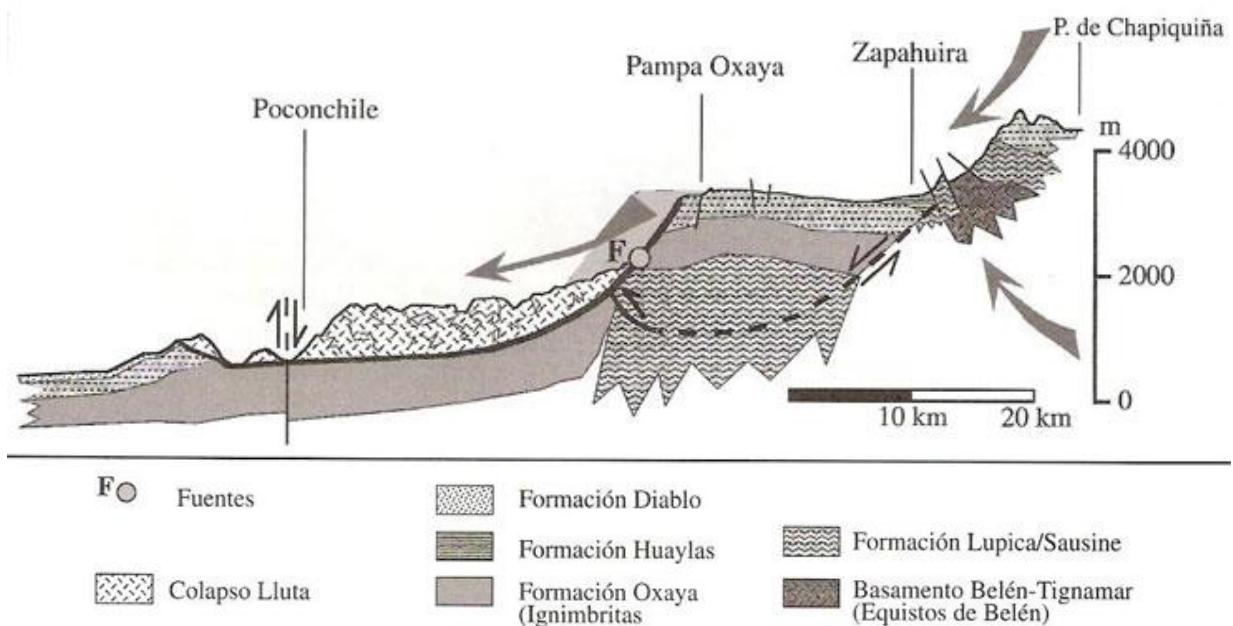
Figura 2-46 Perfil geológico regional entre los valles de Lluta y Azapa.
(Tomado de Seyfried *et al*, 1998).

En la Alta Cordillera, la Formación Lupica está constituida por hasta 2.500 m de lavas andesíticas a dacíticas, brechas, ignimbritas riolíticas y rocas sedimentarias aluviales y lacustres. Numerosas dataciones indican una edad oligocena superior-miocena inferior para su depositación. Esta unidad está cubierta, en discordancia angular y de erosión, por abundantes rocas y depósitos volcánicos, andesíticos y dacíticos, del Mioceno-Holoceno. En depresiones intramontanas de la Alta Cordillera y en su borde occidental, se disponen sucesiones sedimentarias, fluviales y lacustres, con intercalaciones volcánicas (e.g., formaciones Joracane, Chucal, Macusa, Huaylas y Lauca). Importantes depósitos de remoción en masa, del Mioceno Superior al Cuaternario, afloran en los bordes de relieves abruptos y quebradas fuertemente disecadas.

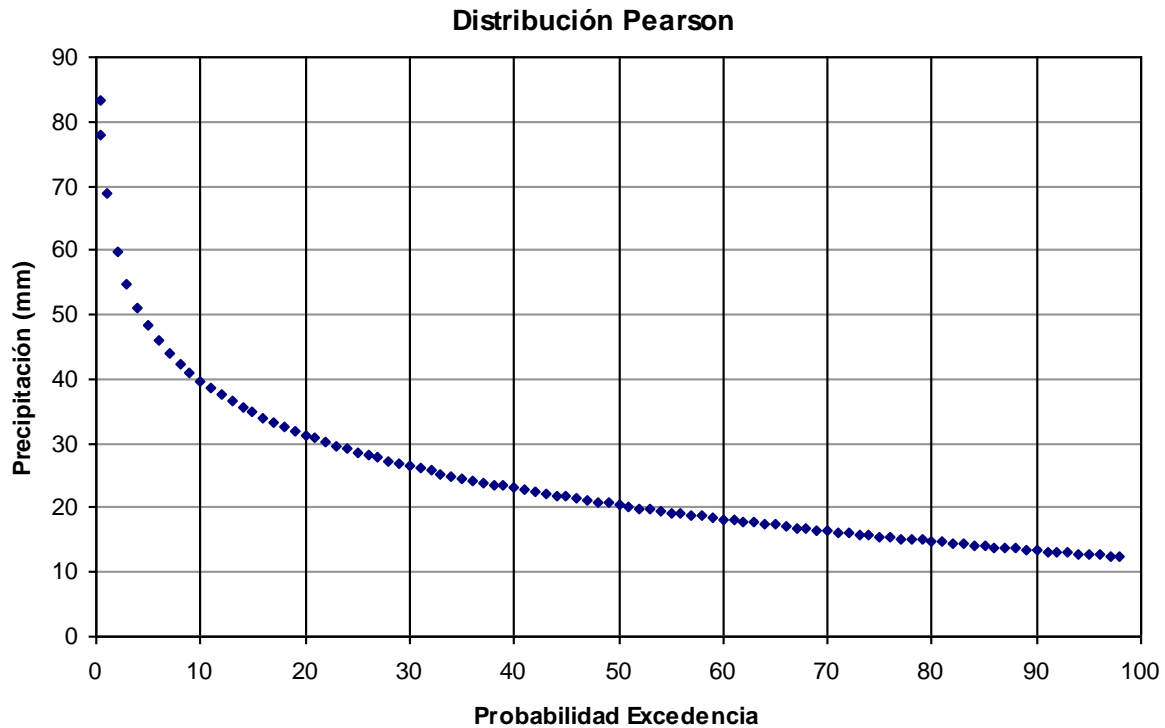
Figura 2-56 Probabilidad Excedencia Precipitación Máxima 24 Horas.

Como ya comentamos, si consideramos como precipitaciones extremadamente altas las que han ocurrido sólo en dos ocasiones en los 36 años de registro y que superan los 40 mm en 24 horas, podemos afirmar que la probabilidad de ocurrencia de un evento de lluvia extremo (sobre 40 mm) tiene un 10% de probabilidad de ocurrencia con un periodo de retorno de 10 años.

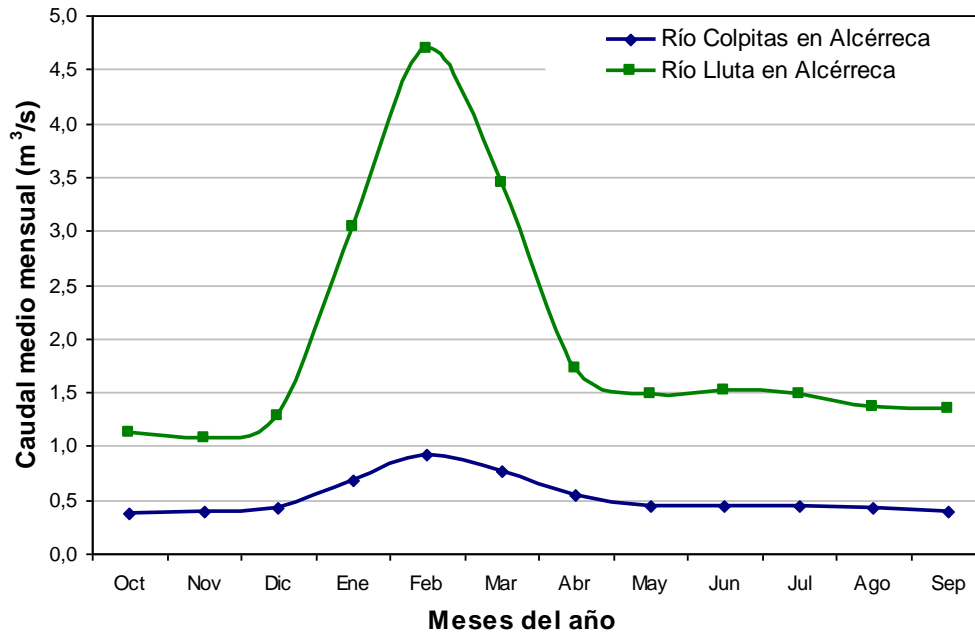
Figura 2-59 Caudal promedio mensual en m³/s de las estaciones fluviométricas de la cuenca hidrográfica del Lluta.

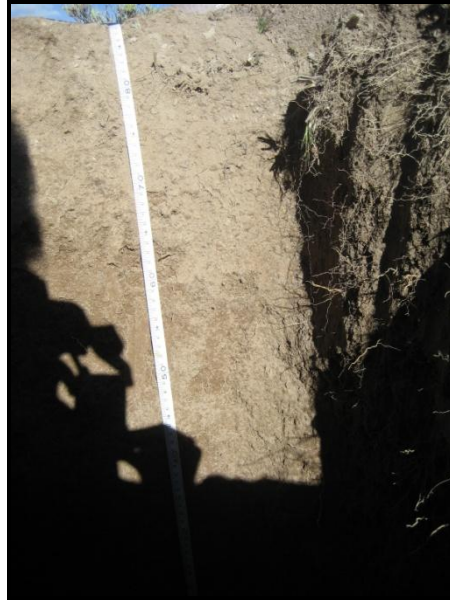
Fotografía 2-8. Perfil de suelo de la Calicata 4

Prof. (cm)	Características morfológicas
0 – 15	Pardo (7.5YR 4/3) en seco, pardo muy oscuro (7.5YR 2.5/3) en húmedo; franco arenosa; sin estructura; alta friabilidad, no plástico, no adhesivo; abundantes raíces finas; poros finos a gruesos, abundantes; gravas finas a medias, ocupan un 50 % del perfil; límite lineal, claro.
15 – 60	Pardo (7.5 YR 4/3) en seco, pardo muy oscuro (7.5YR 2,5/3) en húmedo; areno francoso; estructura angular compacta; friabilidad media; no plástico; no adhesivo; raíces finas; porosidad media; presencia de gravas de finas abundantes, ocupan un 30% del volumen del horizonte; límite lineal, difuso.
60 y más	Pardo oscuro (7.5YR 3/3) en seco, pardo muy oscuro (7.5YR 2.5/2) en húmedo; areno francoso; estructura angular compactada; baja friabilidad; no plástico media; no adhesivo; sin raíces; baja porosidad; grava medias ocupan un 10% del volumen del horizonte.

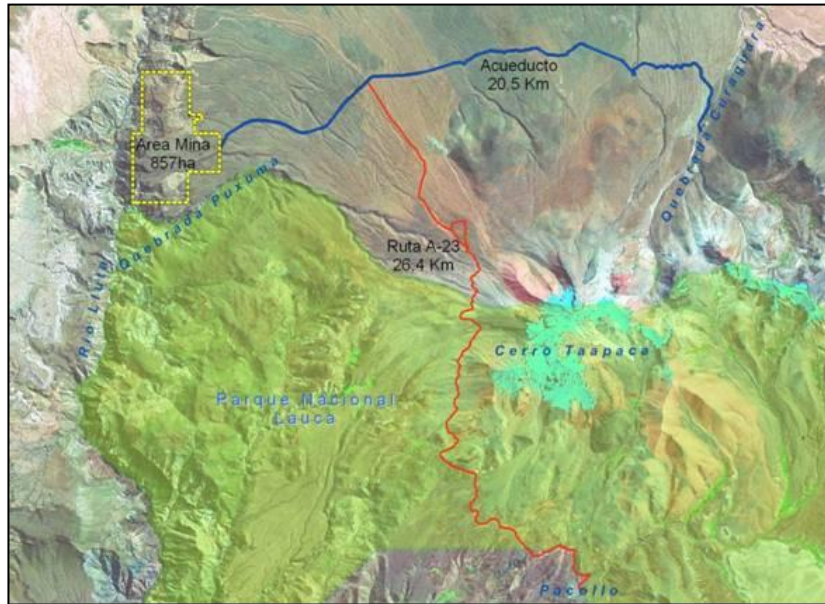
Figura 2-75 Ubicación del área del proyecto

De acuerdo con las características del proyecto minero, el área de prospección comprende una extensión de 857,3 ha de Área de Mina; 20,5 Km lineales de Acueducto (que nace en la quebrada de Curaguara y llega hasta el área de mina) y 26,4 Km lineales de la Ruta A-23 (desde su intersección con la Ruta 11-CH hasta el cruce con el acueducto). El proyecto se ubica al norte de la quebrada Puxuma en el sector de Pampa Cascachane. Las coordenadas del área de estudio se indican en las Tabla 2-113 y Tabla 2-114 en Datum WGS84 (Figura siguiente).

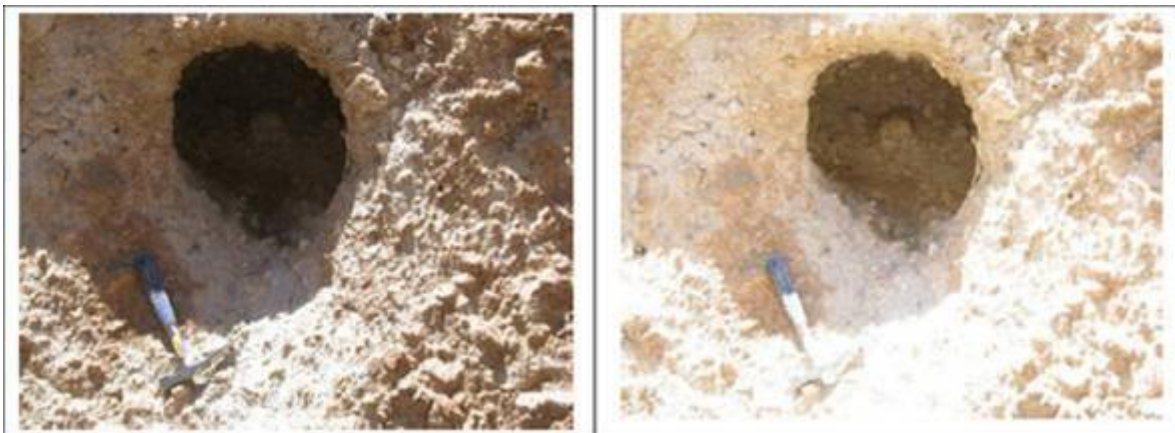
Fotografía 2-103 Oquedad superficial formada por meteorización y erosión eólica (tafoni).

En la foto de la derecha es posible apreciar la escasa profundidad de la cavidad en la roca.

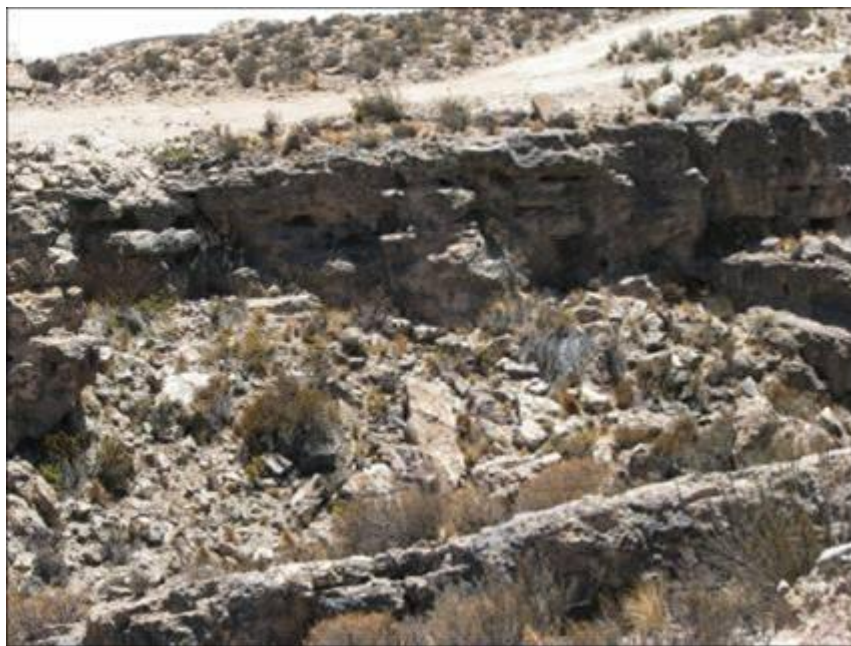
Fotografía 2-104. Ignimbrita Lauca, con mineralización de manganeso, en el sector correspondiente a uno de los rajos. Vista al norte.

En los sectores destinados a la extracción (rajos), las tobas semisoldadas de la ignimbrita Lauca presentan una dureza aún mayor que las ignimbritas del complejo volcánico Taapaca, debido principalmente a la mineralización de manganeso, por lo que se desestima la presencia de paleomadrigueras (Fotografía siguiente).

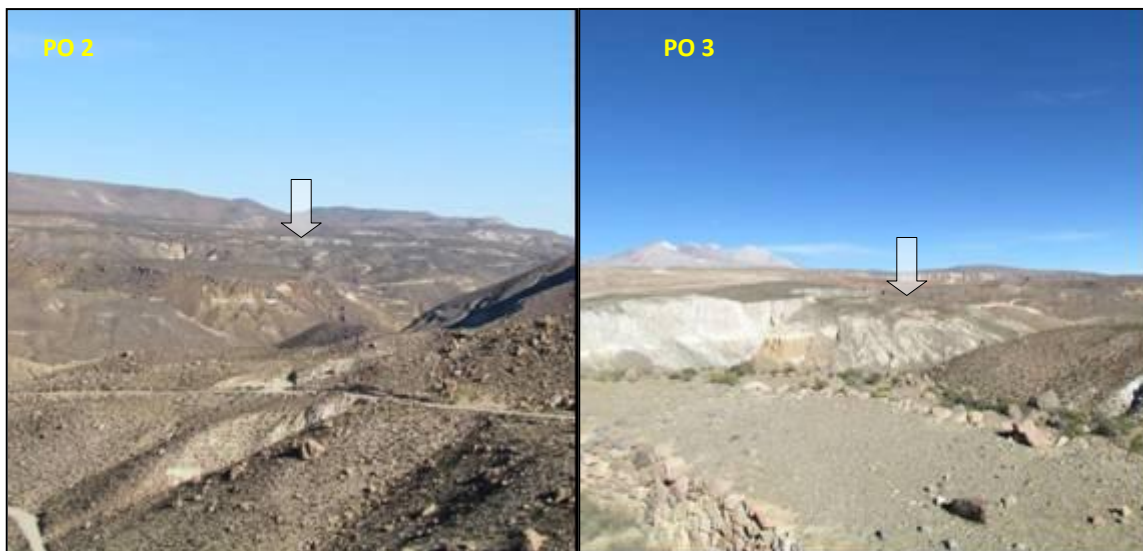
De los 6 puntos seleccionados, que son representativos del recorrido de un observador común a través de la ruta A-23, solo dos puntos asociados posiciones particulares de las curvas de la subida hacia Coronel Alcérreca, permiten tener contacto visual con las instalaciones, la visión es de la totalidad del área pero en distancias superiores a 3 km con lo cual la definición de formas es bastante dificultosa siendo muy difícil distinguir detalle de las zonas vistas.

Se configuró una imagen síntesis de los resultados de acceso visual en la que se presentan las rutas del área, los puntos de observación, las barreras visuales que impiden el acceso visual y la distancia desde estos puntos al área del proyecto (ver Lámina Análisis de Visibilidad Anexo 2-6b), en el caso de aquellos puntos que si tienen acceso visual al proyecto, PO2 y PO3, la distancia desde el punto de observación supera el límite máximo definido por Steinitz como 2.600 metros, el proyecto desde estos puntos tiene la mínima distancia de 3.200 metros.

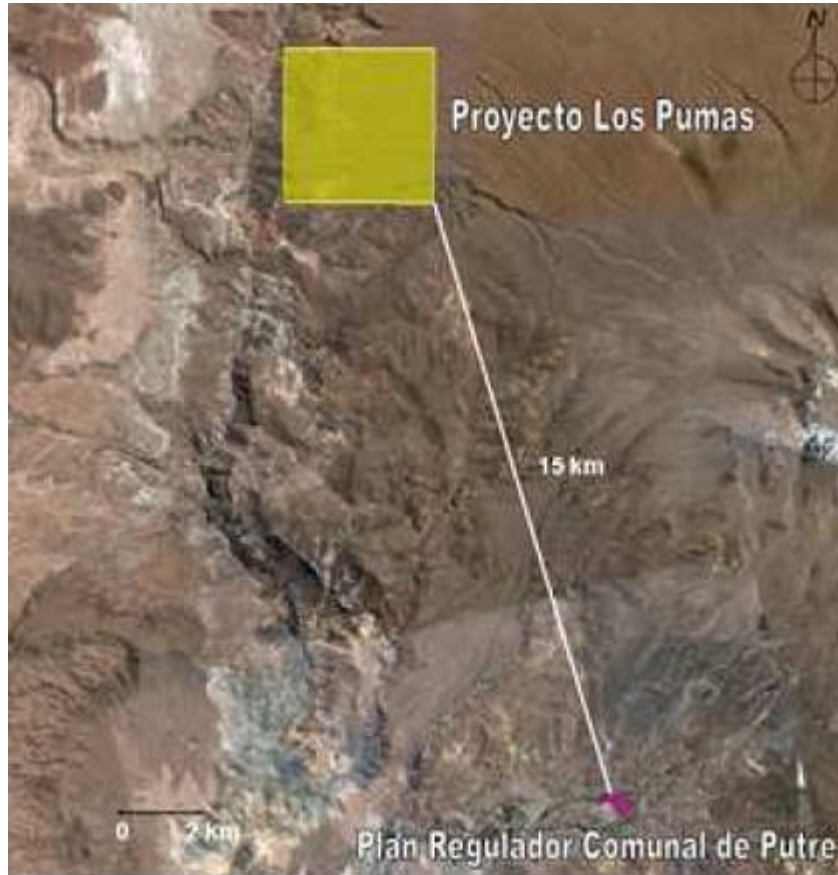
Figura 2-77. Distancia entre el Proyecto y el PRC de Putre

El Proyecto “Manganeso Los Pumas” es compatible territorialmente con el Plan Regulador Comunal de Putre, ya que no es afectará el PRC vigente, ni tampoco el que se encuentra en elaboración.
