ESTUDIO DE LA RED DE DRENAJE DEL VALLE DEL RIO LLUTA

INDERCO LTDA.

INGENIERIA DE RIEGO - CONSULTORES

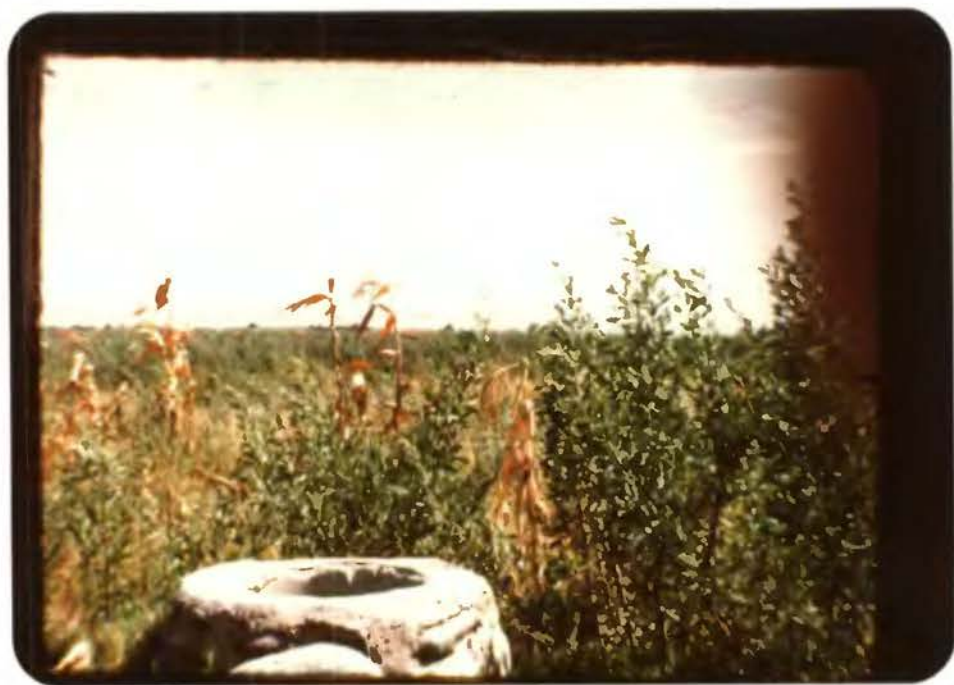
Foto N° 1. Vista de una cámara. Se puede observar gran cantidad de maleza circundante.

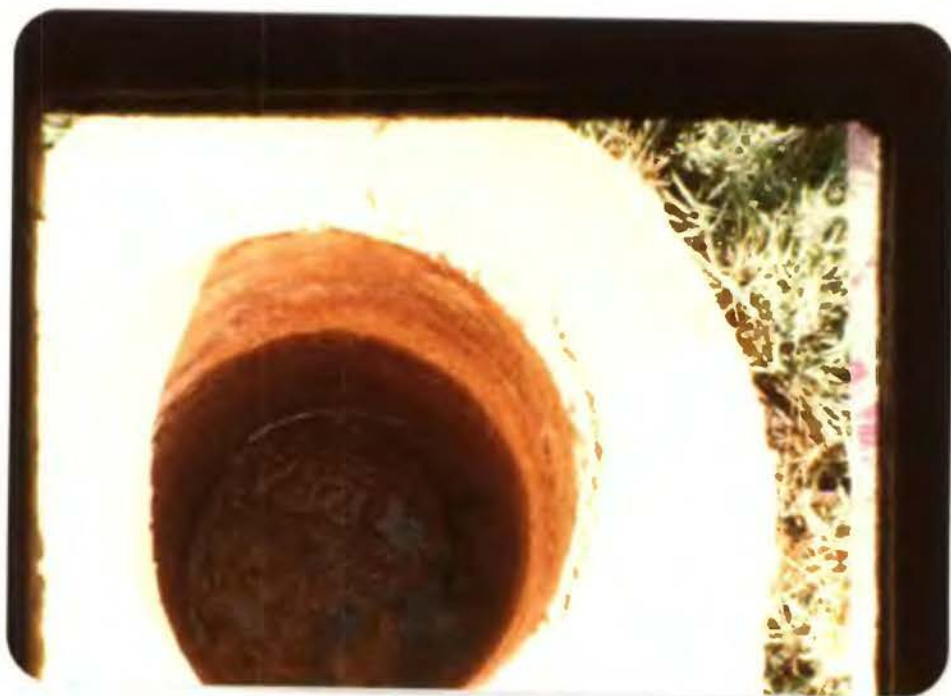
Foto N° 2. Cámara fuera de funcionamiento.

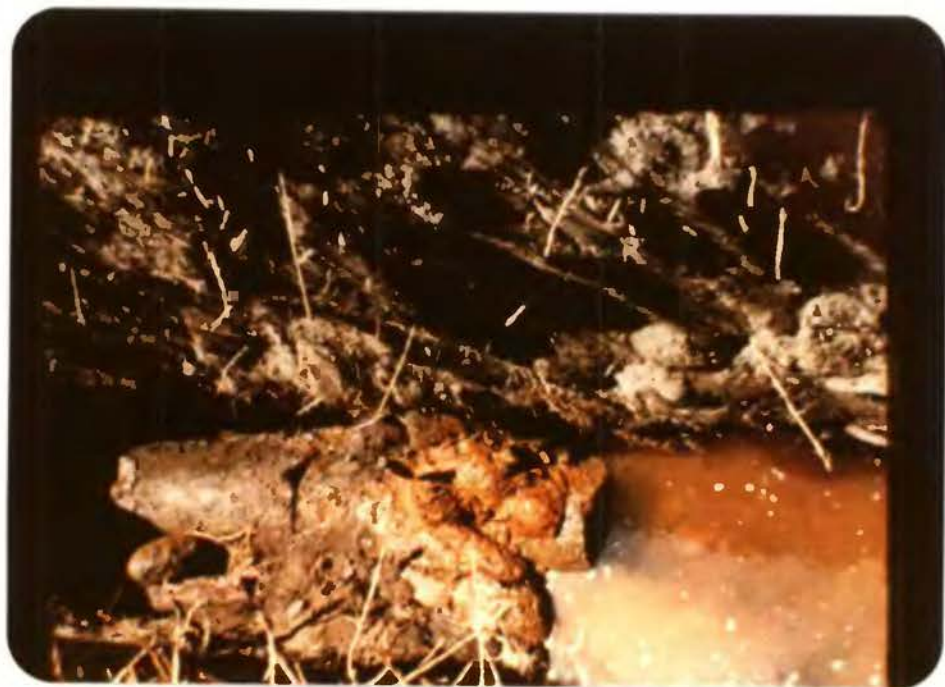
Foto N° 3. Aspecto de un dren descubierto. Sobre el tubo se muestra materia que obtura la línea.

de raíces dentro de los tubos. Estas conforman en algunos casos verdaderas masas radiculares que obstruyen completamente un tramo de uno o más metros de un ducto de 250 mm. La ocurrencia de tramas radiculares se presenta en toda la red. Se encontró también raíces que rodeaban y sellaban por completo la junta de separación entre tubo y tubo, impidiendo la entrada del agua de drenaje.

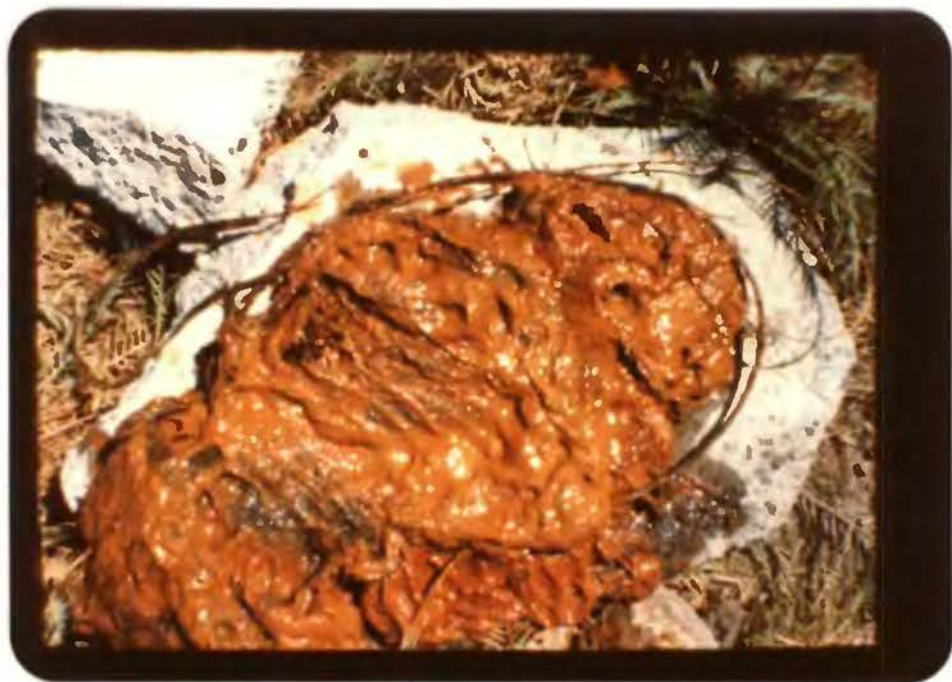
Foto N° 4. Masa radicular, mezclada con arcilla, que ob
turaba completamente un tubo de \emptyset 250 mm°

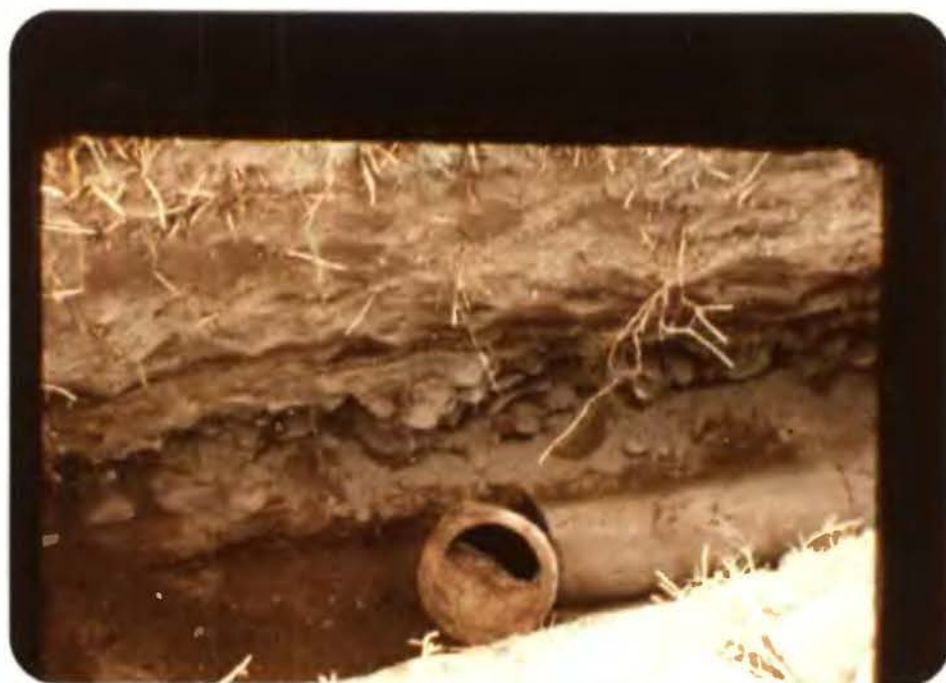
Foto N° 5. Dren colmatado con arena.

Existen casos de drenes obstruidos por arenas finas y limo. Estos sólidos penetran por las juntas de los drenes, ya que el sistema no cuenta con material envolvente filtro protector. Se detectó también oclusiones con arena gruesa, la cual probablemente penetró por roturas en los tubos. Estos materiales no debieran provocar graves limitaciones dada la fuerte pendiente de las líneas, la cual permite su arrastre. Sin embargo, la presencia de tramas radiculares permite la acumulación de estos sólidos.

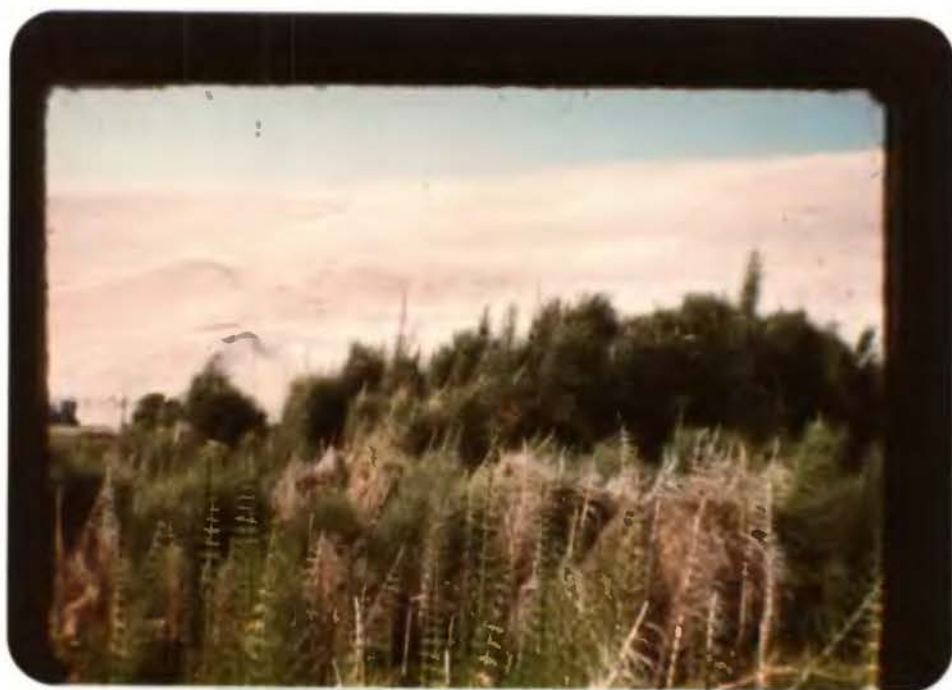
La atención del sistema se ha considerado el factor más determinante en el deterioro que ha sufrido el sistema de drenaje. La red se encuentra absolutamente enmalezada y obstruída en el grado que se ha informado en el punto 2.3. sin que exista una acción de cierta fuerza de parte de los parceleros por alterar esta situación. Cuando la ex-Caja de Colonización hizo entrega de las parcelas, proporcionó

Foto N° 6. Desarrollo de maleza sobre un dren.

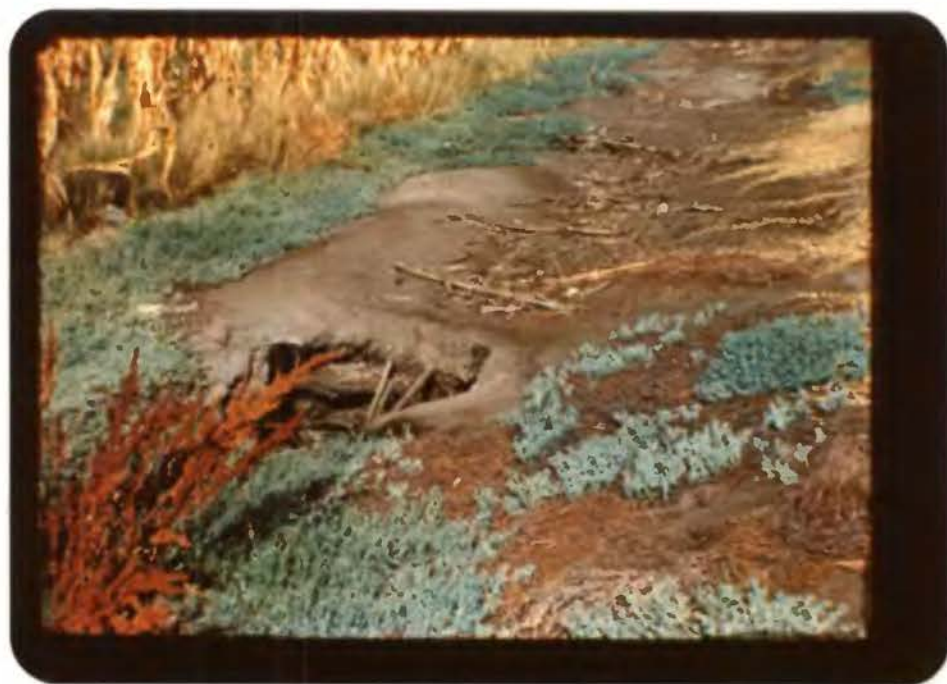
Dos sectores que presentaban hundimiento del terreno sobre los drenes fueron destapados. Era presumible encontrar que los tubos se hubieran quebrado, o bien, desalineados y hundidos parcialmente. Sin embargo, no se observó anomalía alguna en este sentido. El hundimiento de algunos sectores no parece afectar gravemente el funcionamiento de las líneas, salvo en los casos que implique entrada de material fino en los tubos. Estos hundimientos parecen encontrar su causa en mal acomodo del material de relleno y/o la penetración por esos lugares de aguas de escurrimiento superficial producto del regadío.

Foto N° 7. Terreno hundido sobre una línea de drenaje.

Algunas veces se producen hoyos (hundimientos) sobre los drenes, cuya ocurrencia en el actual sistema ya se ha informado. Estos hoyos pueden producirse por defectos en la instalación de los tubos, al permitir una separación excesiva entre ellos. Otra causa puede ser la ruptura de tubos. Estos hundimientos pueden ser producidos ocasionalmente por cobertura inadecuada de los drenes y altas presiones dentro de las líneas.

Este tipo de fenómeno permite la entrada de material a las líneas de drenaje, y si no son reparadas rápidamente, el daño puede aumentar. Para hacer las reparaciones el dren debe ser descubierto en el lugar del hundimiento y reemplazar los tubos o acomodarlos convenientemente.
